# **UM CASO DE OBRA ESPECIAL: CONTENÇÃO PELO MÉTODO DE SOLO GRAMPEADO, SUBJACENTE A UM SOLO GRAMPEADO PRÉ-EXISTENTE**

Entre julho de 2007 e abril de 2008 foi realizada uma obra inédita, usando-se o Solo Grampeado como técnica de arrimo.

Na cidade de Santo André (SP), foi escavado verticalmente subsolo com profundidade entre 3,10 e 10,35 metros, sendo que duas das faces dos taludes escavados são subjacentes a Solo Grampeado executado anteriormente.

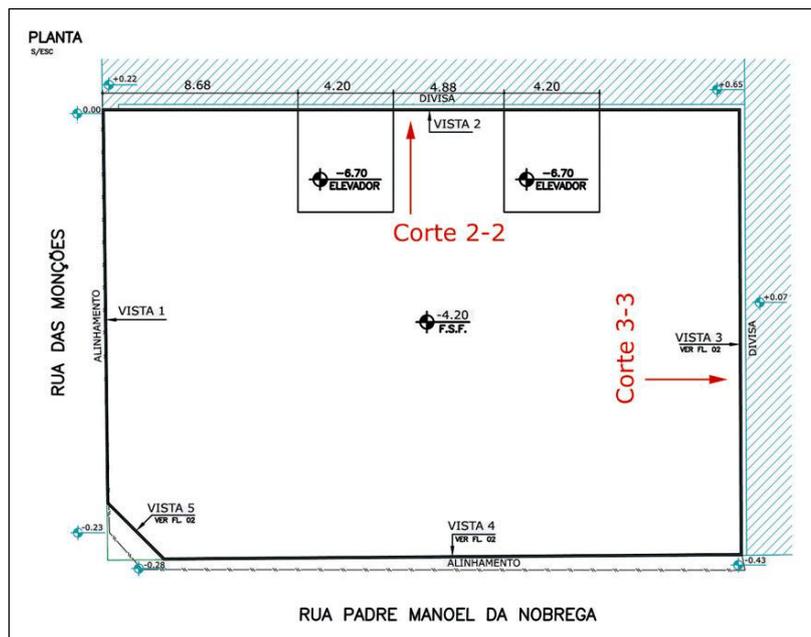
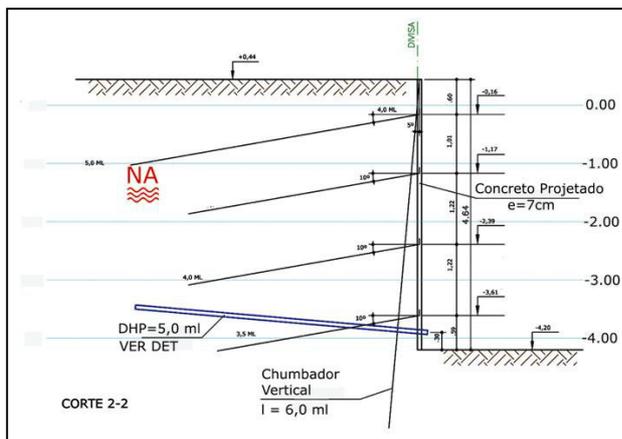
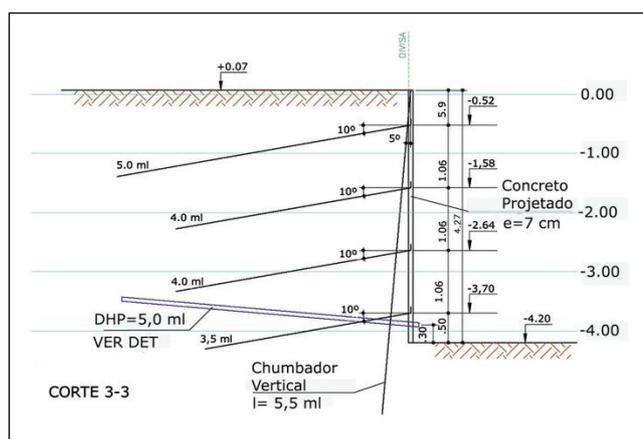
Figuras 1, 1A e 1B: Planta do projeto das contenções, com detalhes dos cortes 2-2 e 3-3.

O projeto geotécnico, de autoria da M. Hosken Consultoria de Fundações e Mecânica de Solos, previa a contenção das escavações verticais por solo grampeado, cujo projeto pode ser visualizado nas Figuras 1, 1A e 1B. A contratante da obra foi a Dalla Construções e Empreendimentos.

Pedimos especial atenção para os cortes 2-2 (Vista 2) e 3-3 (Vista 3), com alturas de 4,64 e 4,27 metros, respectivamente, pois eles serão retomados à frente como protagonistas primeiros deste artigo.

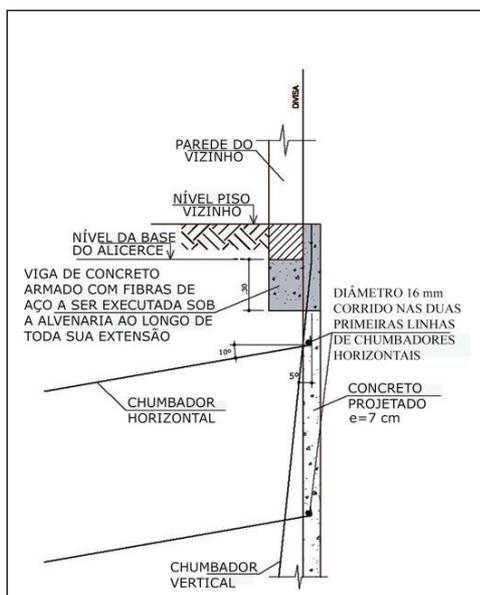
Detalhe do reforço para fundação das construções vizinhas.

Estes dois cortes estavam adjacentes a outras construções, casas de alvenaria muito antigas. Para evitar problemas foram feitos reforços nas fundações dos muros lindeiros, conforme mostra a Figura 2.

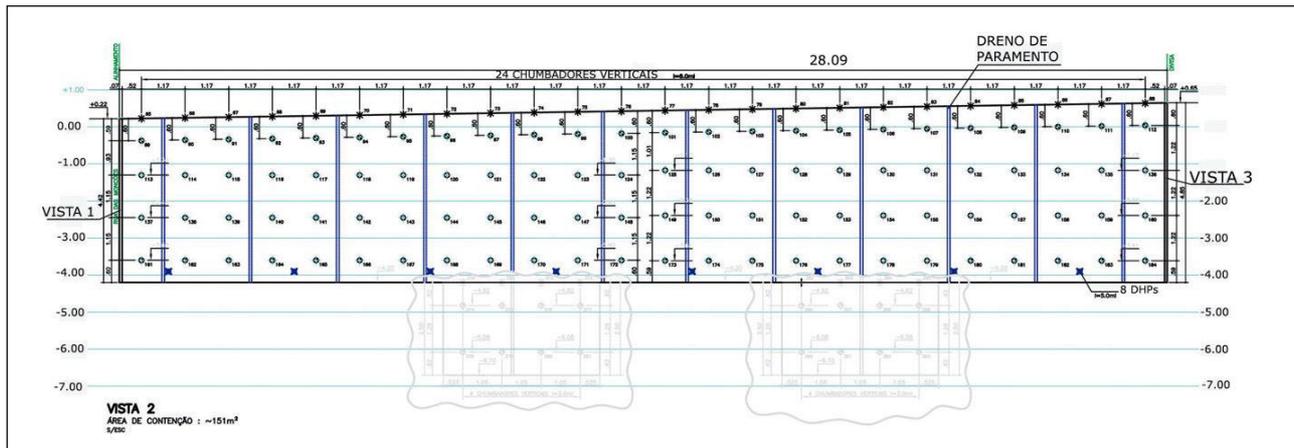
Figura 3: Vista 2 da área de contenção executada.

A área escavada verticalmente, que compreende o corte 2-2 (Vista 2), tem 28,09 metros de extensão e profundidade entre 4,42 e 4,64 metros. A composição do solo era a seguinte: até 1 metro de profundidade, Aterro de Entulho; de 1 a 2 metros, Argila Arenosa, Porosa, Marrom; de 2 a 5,50 metros, Argila Silto Arenosa; e, abaixo disso, Argila Siltosa, Cinza, Amarela e Vermelha.

Conforme especificado em projeto, foram instaladas quatro linhas de chumbadores com inclinação de  $10^\circ$ , cada uma delas com 24 chumbadores, distantes 1,17 metros. A primeira linha com

5 metros de profundidade, a segunda e terceira com 4 metros, e a quarta com 3,5 metros.

Para o suporte do muro de divisa e pré-contenções, foram instalados também 24 chumbadores verticais, com 6 metros de profundidade cada um.

Foram executadas doze linhas de dreno de paramento, com drenos fibroquímicos, e introduzidos oito drenos sub horizontais profundos, a 5 metros de profundidade, abaixo da última linha de chumbadores.

fibras sintéticas de polietileno de alta resistência. Todos estes detalhes podem ser vistos nas Figuras 3 e 4.

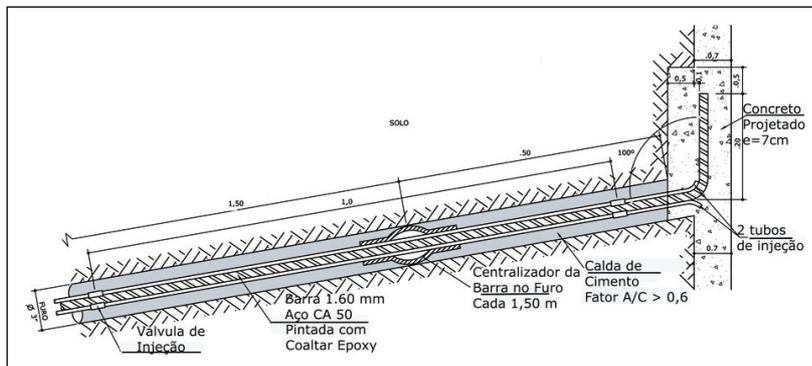
Figura 4: Detalhe da cabeça dos chumbadores.

O revestimento final foi feito com uma camada de 7 cm de concreto projetado, tendo como armação

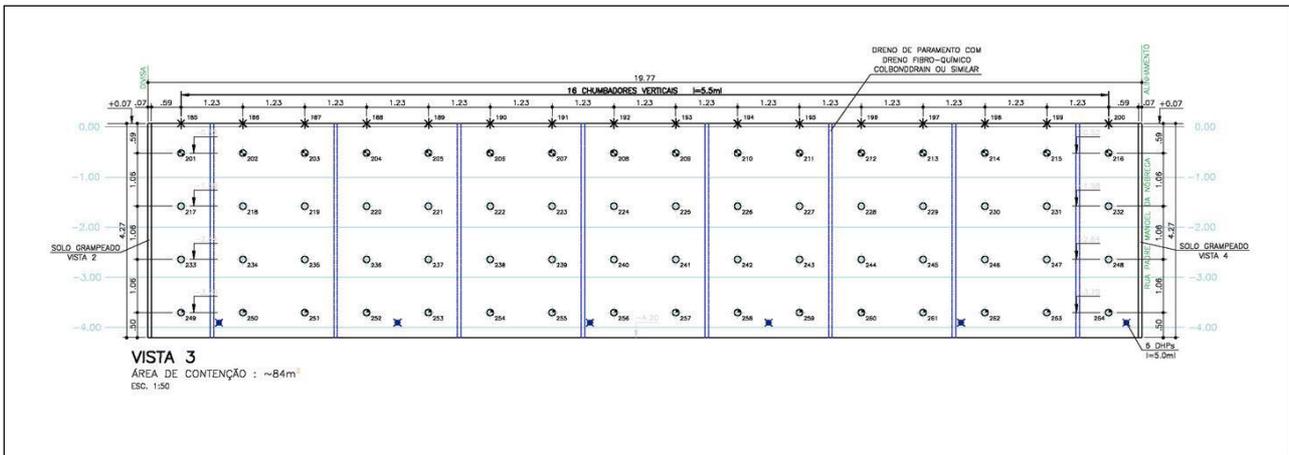
Figura 5: Vista da área 3 da contenção executada.

A área escavada verticalmente no corte 3-3 (Vista 3) tem 19,77 metros de extensão, e atingiu 4,27 metros de profundidade. A composição do solo era a seguinte: até 0,40 cm de profundidade, Aterro de Entulho; de 0,40 a 1,46 metro, Argila Arenosa, Porosa, Marrom Clara; de 1,46 a 5,50 metros, Argila Silto Arenosa; de 5,50 a 6,80 m, Argila Siltosa, Cinza e Vermelha; e abaixo

Conforme especificado em projeto, foram instaladas quatro linhas de chumbadores com inclinação horizontal descendente de 10°, cada uma delas com dezesseis chumbadores, distantes 1,23 metros. A primeira linha com 5 metros de profundidade, a segunda e terceira com 4 metros, e a quarta com 3,5 metros.

Para o suporte do muro de divisa e pré-contenção, foram instalados também 16 chumbadores verticais, com 5,50 metros de profundidade cada um.

Foram executadas oito colunas de dreno de paramento, com drenos fibroquímicos, e introduzidos seis drenos sub horizontais profundos, a 5 metros de profundidade, abaixo da última linha de chumbadores.

O revestimento final foi feito com uma camada de 7 cm de concreto projetado, tendo como armação fibras sintéticas.

Todos estes detalhes podem ser vistos na Figura 5, no topo da próxima página.

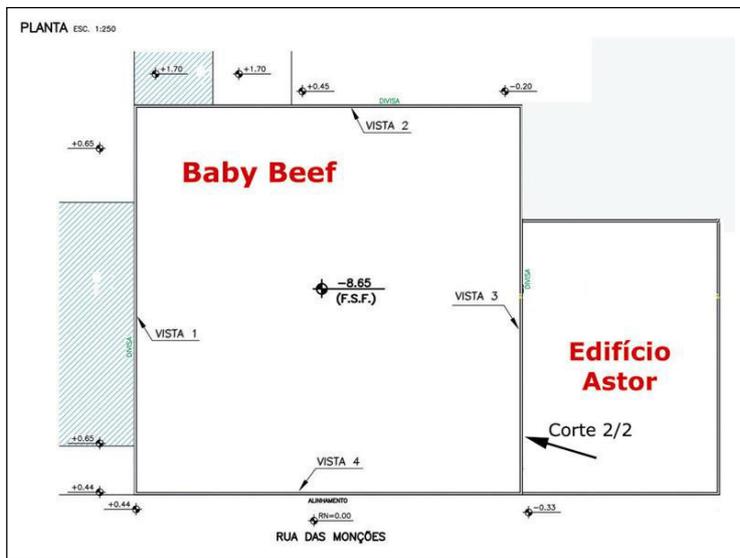
Figura 6: Planta do primeiro projeto geotécnico do Baby Beef.

As obras foram iniciadas com as escavações da Vista 4, Vista 1, Vista 2 e Vista 3 (esta, adjacente ao corte 2-2 do Astor), nesta ordem. Veja a Figura 6.

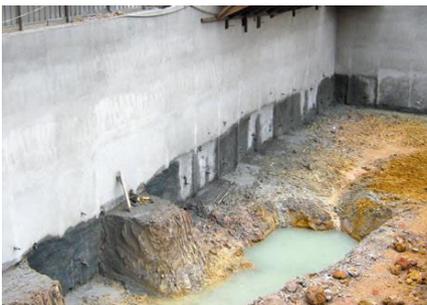
Foto 2: Vista 4, presença de água

É relevante informar, que o lençol freático ocorre a (-) 1,80 m da superfície, conforme pode ser observado nas Fotos 2, 3 e 4.

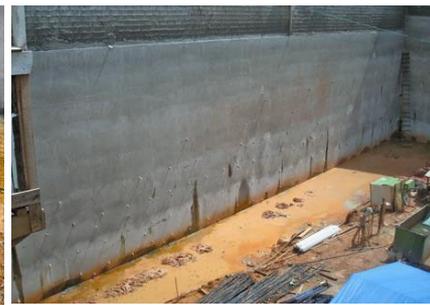
Foto 3: Vista 1, escavação em fase adiantada, com presença de água.

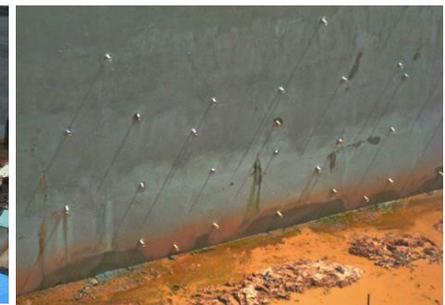
Foto 4: Detalhe da Vista 1, com destaque para DHPs.

Nas escavações foram cortadas as quatro linhas de chumbadores do Astor, conforme mostra a Foto 4.

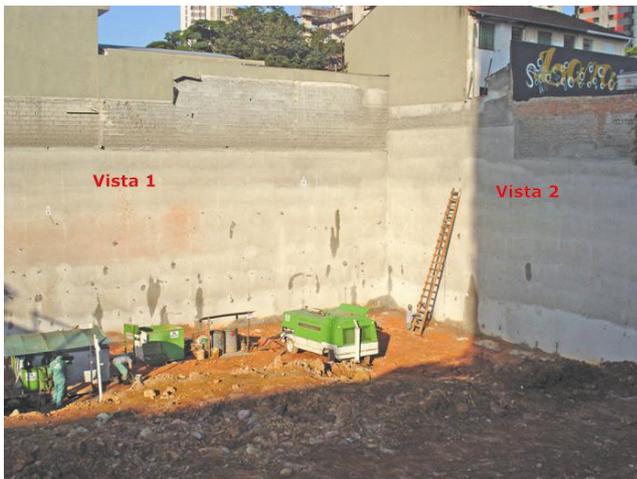
Foto 5: Escavações e contenções em fases adiantadas (Vistas 1 e 2).

Quando as escavações da Vista 3 estavam adiantadas, inclusive já tendo atingido a área dos chumbadores a serem cortados, o proprietário da obra adquiriu um imóvel vizinho e houve uma modificação no projeto, com a inclusão das Vistas 2A, 5 e 6. Veja as Fotos 5 e 6, na próxima página.

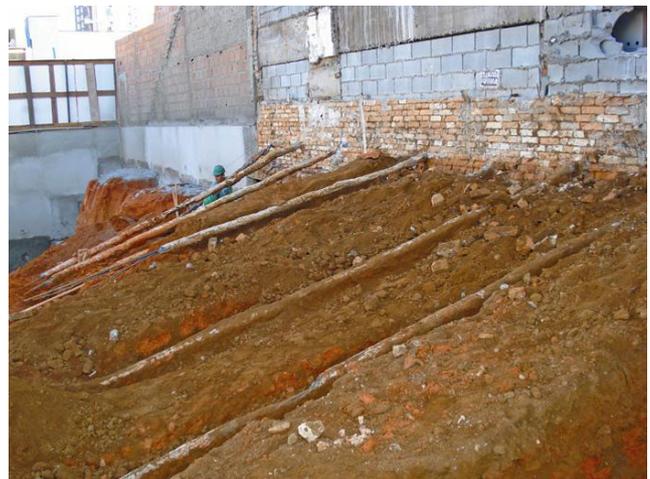
Foto 6: Primeira linha de chumbadores à mostra, antes da modificação no projeto. (Vista 3).

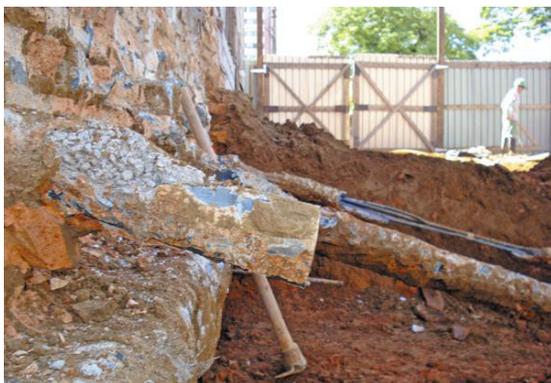
Foto 7: Primeiros chumbadores cortados (Vista 3).

A área escavada na Vista 3 tem extensão de 28,50 metros e desceu a 9 metros de profundidade, ou 4,30 metros abaixo da linha escavada no Astor. Então tiveram de ser colocadas, embaixo do Astor, quatro linhas com 23 chumbadores cada, com inclinação horizontal descendente de 10° e profundidades entre 3 e 5 metros. Foram necessários ainda de 23 chumbadores verticais a 9,50 metros de profundidade e doze drenos de paramento.

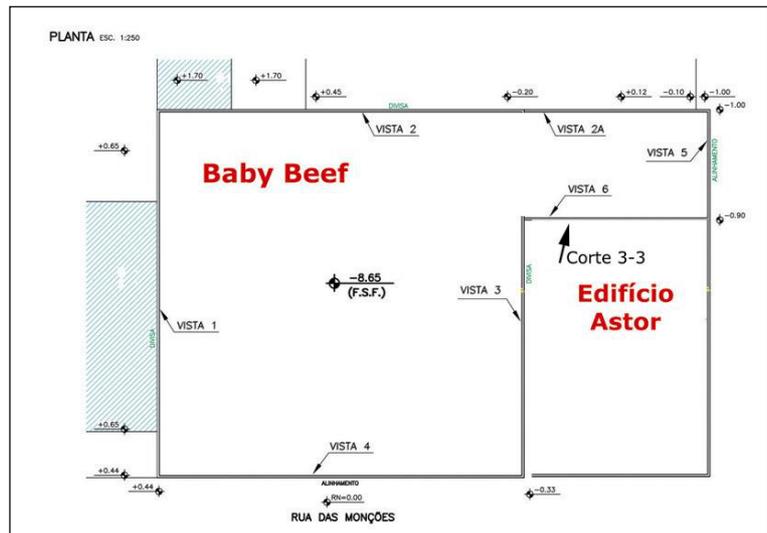
Figura 7: Alteração do projeto geotécnico devido a incorporação de nova área (Vistas 2A, 5 e 6).

Com isso, uma nova área de contenção do Edifício Astor foi afetada, com mais chumbadores a serem cortados (Vista 6, que está adjacente ao Corte 3-3 do Astor). Veja a Figura 7, na próxima página.

O grupo das Figuras 7 (na página anterior), 8 (abaixo), e os Gráficos 1 e 2 (ambos na próxima página) ilustra esta colocação, adotando a parede 6 como exemplo.

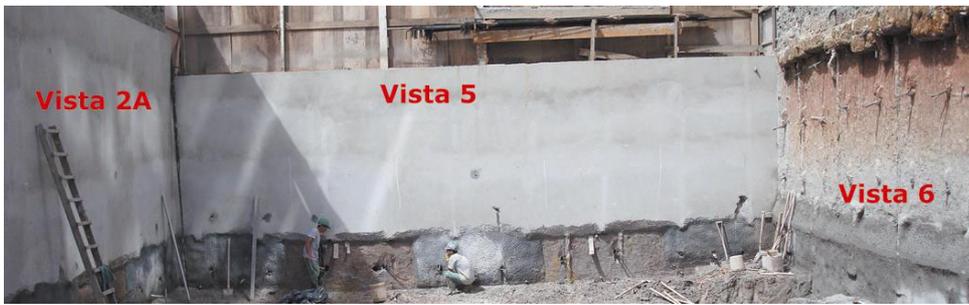
Foto 8: Vistas 2A, 5 e 6 – da direita para a esquerda. Na Vista 6, linhas de chumbadores cortados.

A área da Vista 6 tem extensão de 20 metros e desceu a 9 metros de profundidade. Nas escavações foram cortadas as 4 linhas de chumbadores do Astor. Veja a Foto 8, na próxima página.

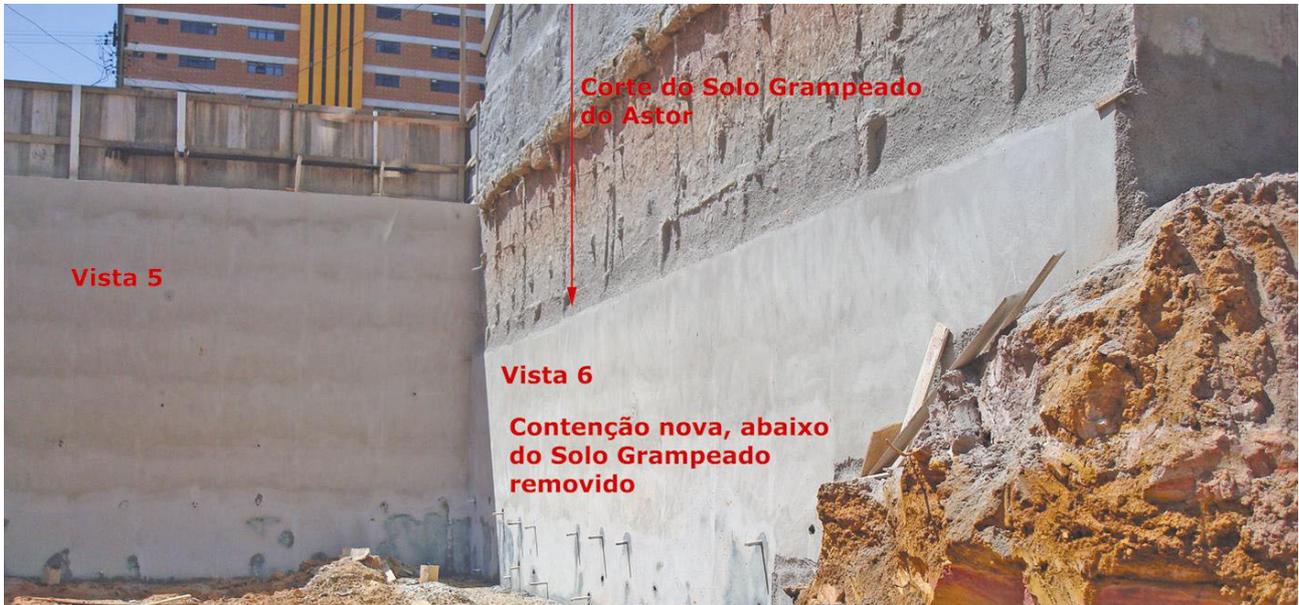
Foto 9: Vista 6, já com os chumbadores instalados embaixo do Astor e revestida de concreto projetado.

Para fazer a contenção foram executadas, embaixo do Astor, quatro linhas com dezoito chumbadores cada uma, distando um do outro 1,14 metro, com inclinação horizontal descendente de 10° e comprimentos entre 3 e 5 metros. Foram instalados também dezoito chumbadores verticais com 5 metros de profundidade, a partir da cota (-) 4,46 metros. Veja a Foto 9, na próxima página.

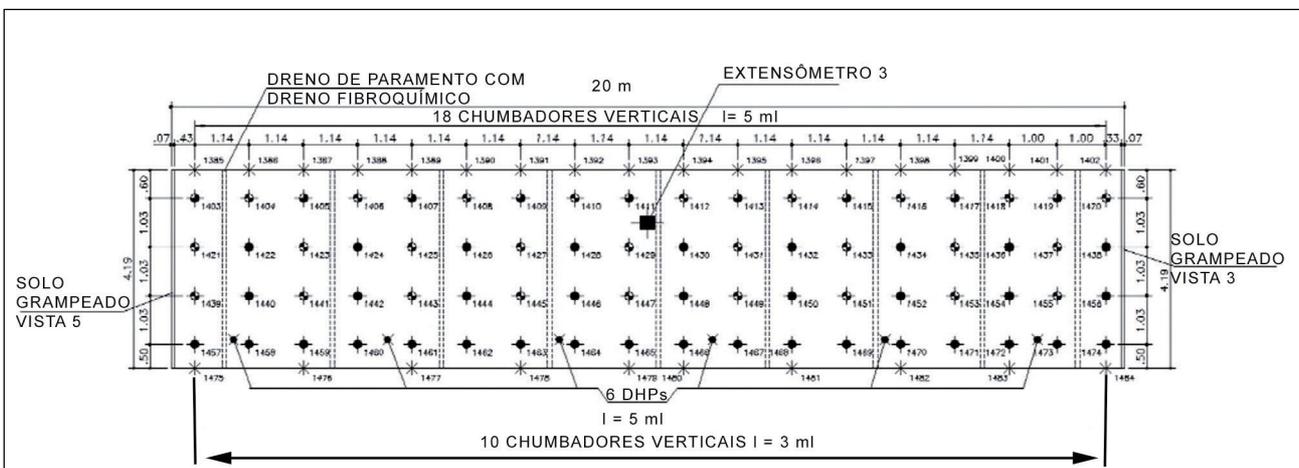
Figura 8: Vista 6, com extensão de 20 m, altura de 4,19 m e área de contenção de aproximadamente 84 m<sup>2</sup>.

Para acompanhar as possíveis deformações durante as escavações, foi instalado um extensômetro com comprimento livre de 6 metros. Veja na próxima página o Gráfico 3, que se refere às deformações observadas na Vista 6, e a Figura 8, com as características do extensômetro instalado.

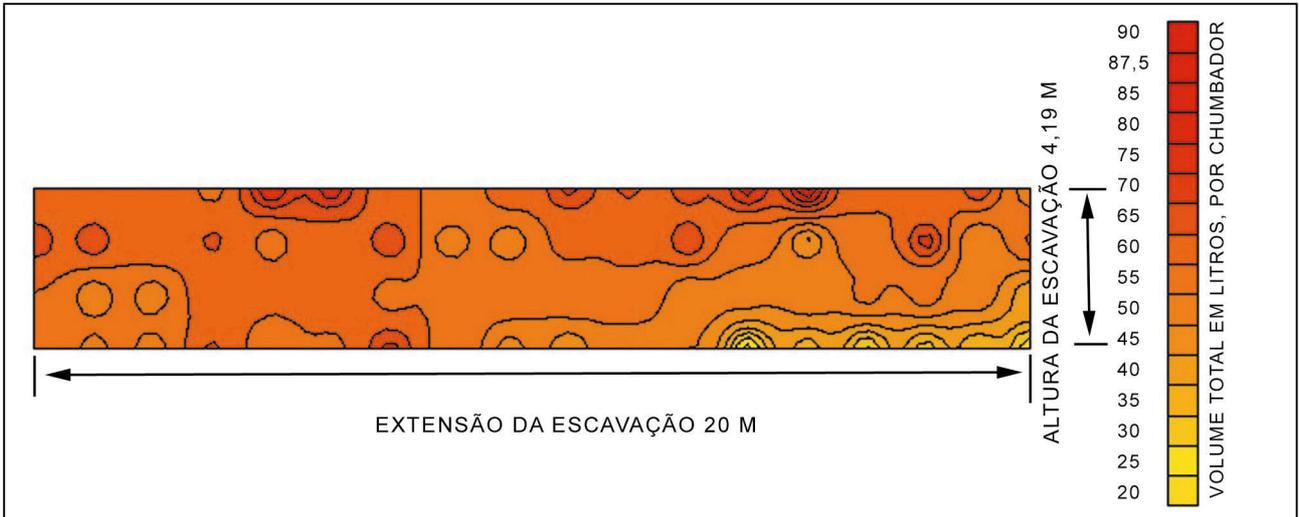
Gráfico 1: Gráfico isovolumétrico das injeções de calda de cimento nos chumbadores da Vista 6.

Ressalte-se aqui a importância fundamental da injeção do chumbador. Cada um deles tem todas as suas informações de construção registradas: perfurações, volumes e pressões de injeção. Desta forma temos uma imagem de como o solo se caracteriza.

O Gráfico 9 representa as curvas de igual volume total que cada chumbador recebeu. Esta mesma representação se dá no Gráfico 10, apresentado em três dimensões.

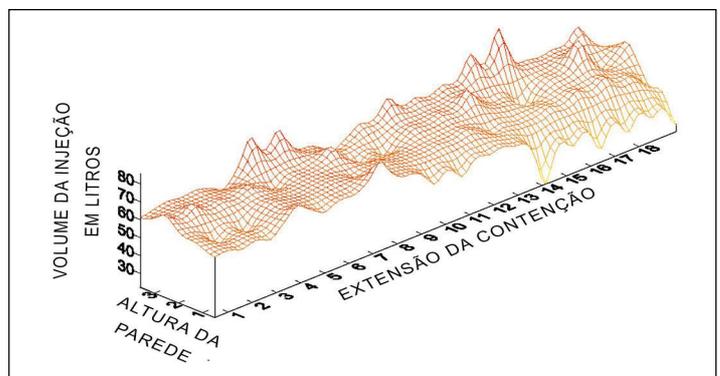
Gráfico 2: Gráfico Isovolumétrico das injeções de calda de cimento nos chumbadores.

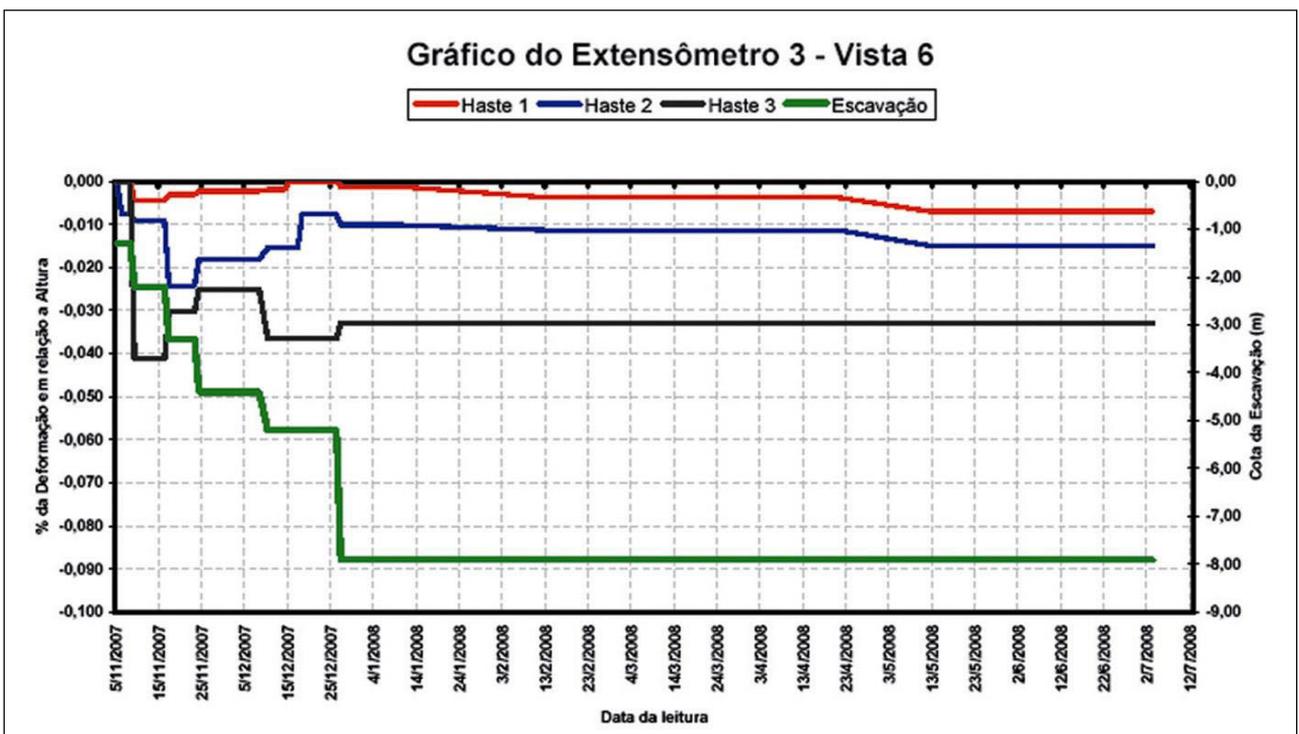
Gráfico 3: Resultados das leituras de deformações feitas com o extensômetro múltiplo na Vista 6.

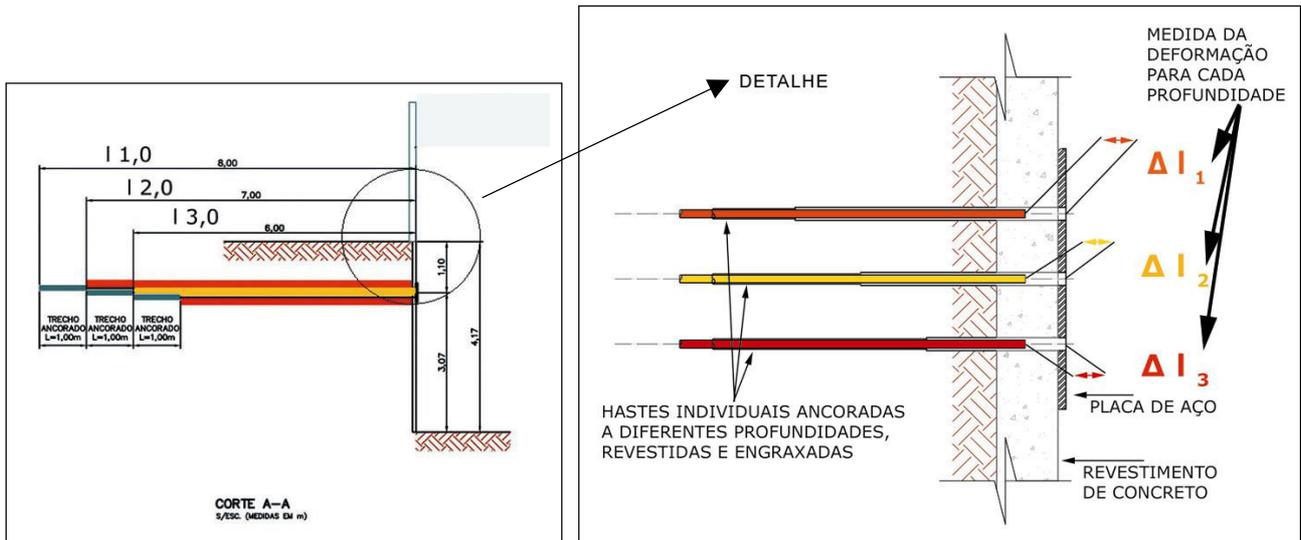
Figuras 9 e 10: Detalhe do ponto de medida do extensômetro.

Desenvolvemos um sistema de hastes ancoradas a diferentes profundidades, com variados trechos livres (Veja as Figuras 9, 10 e 11, todas na próxima página). Para cada teste, mede-se com um paquímetro o deslocamento ao longo do seu eixo, com relação à face do concreto.

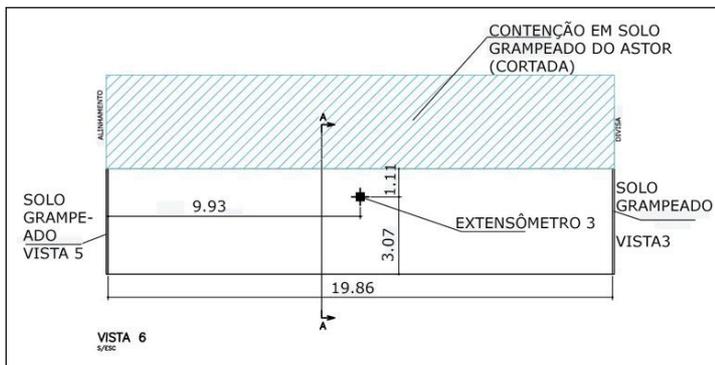
Figura 11: Características do extensômetro múltiplo instalado na Vista 6.

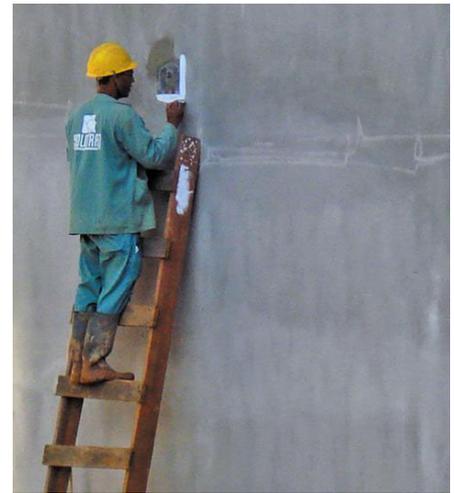
Foto 12: Acompanhamento periódico com registros de deformações tomadas através do extensômetro, no Baby Beef.

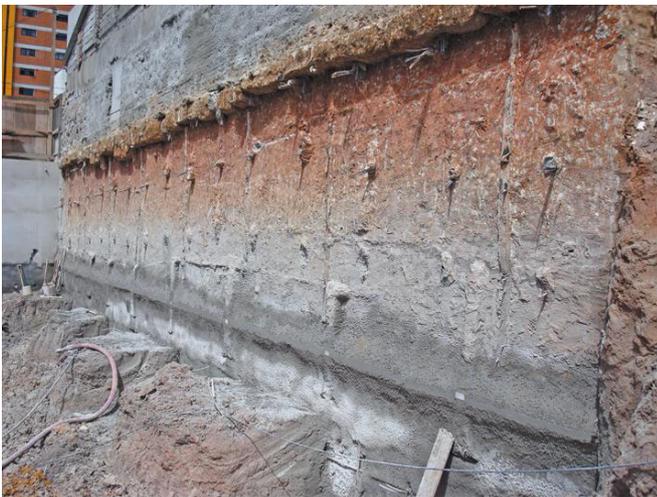
Foto 13: Detalhe da Vista 3 do Baby Beef, com os chumbadores do solo grampeado do Astor já cortados.

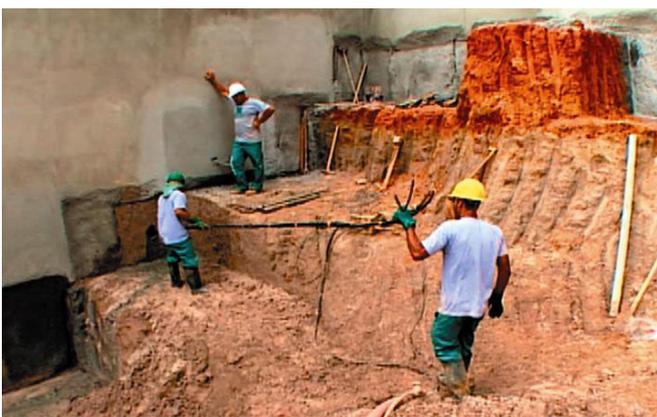
Foto 14: Instalação de chumbador na obra do Baby Beef.

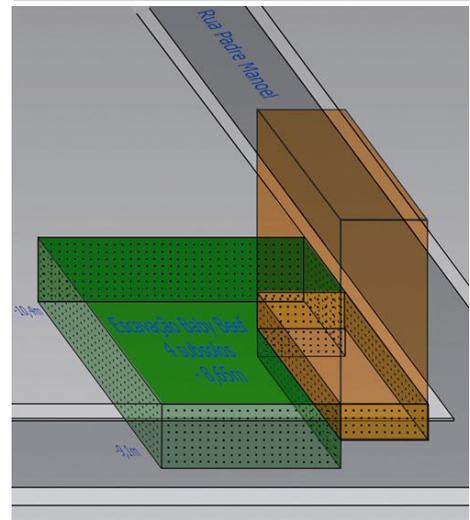
Figura 14: Solo grampeado do Baby Beef, adjacente e subjacente ao Astor.
